ASUNTO: Informe seguimiento Bodegas Misionales

NOMBRE DEL INFORME:	Seguimiento Bodegas Misionales
FECHA:	30 de Julio de 2021
DEPENDENCIA, PROCESO, PROCEDIMIENTO Y/O ACTIVIDAD:	Transformación Cultural para la Revitalización del Centro
LIDER DEL PROCESO:	<ul style="list-style-type: none"> • Cesar Alfredo Parra – Subdirector Artística y Cultural • María del Pilar Maya Herrera – Subdirectora para la Gestión del Centro de Bogotá • Martha Lucia Cardona – Subdirectora Gestión Corporativa
RESPONSABLE OPERATIVO:	<ul style="list-style-type: none"> • Juan Carlos Silva – Subdirección para la Gestión del Centro de Bogotá • Catalina Esguerra Moreno – Subdirección para la Gestión del Centro de Bogotá • Luis Eduardo Vargas - Subdirección Artística y Cultural • Carolina Cruz Fandiño - Subdirección Artística y Cultural • Andrea Casas Bohórquez – Responsable Operativa Proceso Recursos Físicos.
OBJETIVO:	Verificar el diseño y ejecución de los controles que garantizan el cumplimiento de los requisitos internos y externos asociados a la gestión del Proceso de Recursos Físicos, e identificar oportunidades de mejora, específicamente respecto a la implementación de los controles que garantizan el cumplimi

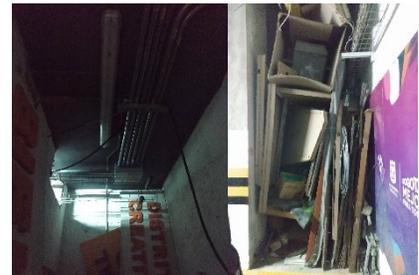
Adicional a esta bodega, se identificó otro punto de almacenamiento dentro del parqueadero, el cual se encuentra ubicado en el muro de la zona de parqueo de vehículos. En este espacio se almacenan varios avisos y el tótem; sin embargo, no son instalaciones que permitan garantizar el adecuado uso y control sobre los elementos allí dispuestos, es importante considerar que el tótem se encuentra registrado en el inventario por un valor de \$2.800.000 (Placa 3415), sin embargo podría presentar deterioro por las condiciones de almacenamiento.

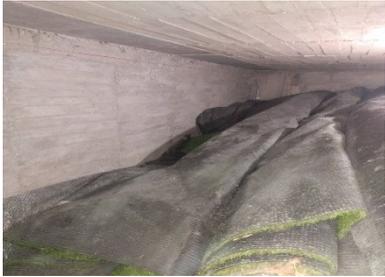
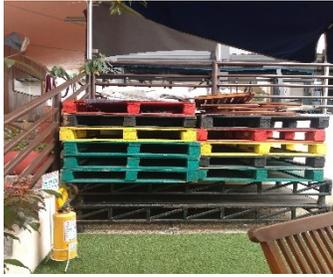
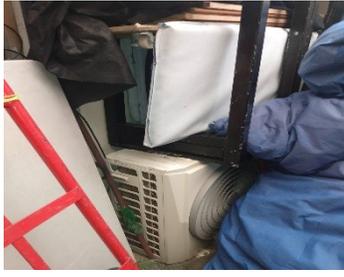
Bodega Muelle (Sede Principal) (Pastos)	Muelle (Sede Principal)	Bodega Alterna Muelle (Sede Principal)

<p>Se encuentra debajo del muelle.</p> <p>Se almacenan los rollos de pasto sintético; se encuentran directamente puestos sobre el piso y no se tiene espacio para la toma física.</p>	<p>Se encuentra al costado derecho del muelle en el nivel inferior.</p> <p>Si bien no es un área específica de almacenamiento, si se evidenció que se tienen apiladas estibas cubiertas por la carpa; sin embargo, no necesariamente están protegidas de las condiciones ambientales externas</p>	<p>Se encuentra ubicada al frente del muelle a un costado de la cabina de sonido.</p> <p>Es un área provisional de almacenaje; no obstante, y si bien allí se almacenan los pufs, pastos redondos, entre otras cosas, no se cuenta con espacio suficiente y adecuado que facilite su inspección y toma física</p>

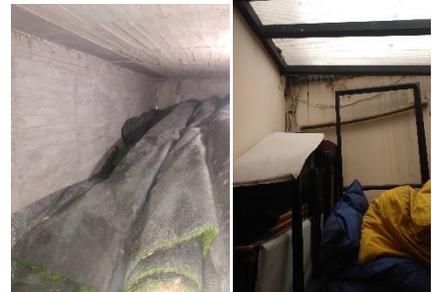
Adicionalmente, en la inspección a la bodega alterna del muelle, se evidencio que el techo presenta manchas al parecer de humedad.

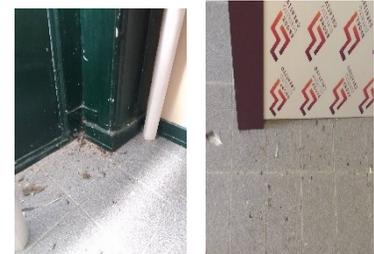
De acuerdo a los residuos evidenciados en el piso del área, se observa que hay palomas dentro de la misma.

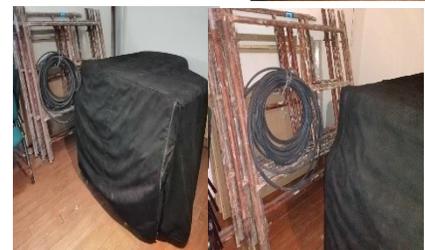
No obstante, se observó que en esta zona de almacenamiento se encuentra dispuesto el Piano K Kawai (Placa 1934), el cual está ubicado cerca a unos andamios puestos contra la pared, generando un posible riesgo de afectación del bien, es importante señalar que en el inventario se encuentra registrado por un valor de \$2.354.896.00 (de acuerdo al reporte de activos fijos), sin embargo no cuenta con avalúo actualizado.

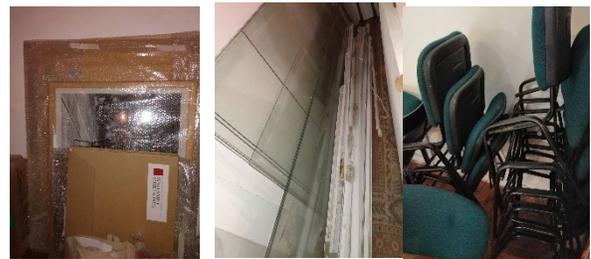
Se evidenciaron obras de arte sin placa de inventario, láminas de vidrios superpuestas sin protección para minimizar el riesgo de ruptura y elementos en mal estado (Sillas verdes).

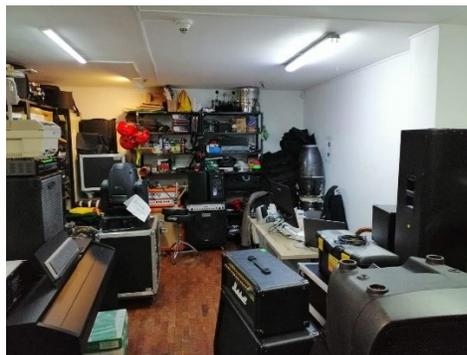
Zona 1

La zona 1 no cuenta con espacio suficiente y adecuado en los estantes y en el piso para almacenar todos los elementos que en su mayoría corresponden a instrumentos musicales; el piso se encuentra en buen estado, la disposición de almacenamiento

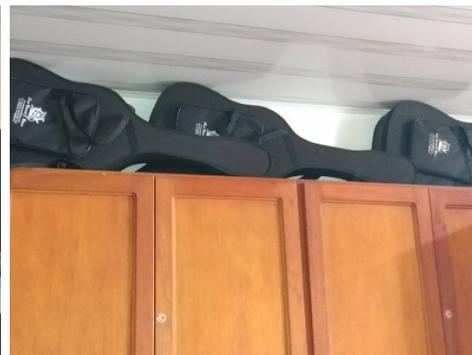
Zona 2

Respecto a la zona 2, esta corresponde a unos estantes donde se almacenan otros instrumentos musicales, elementos para actividades didácticas y las guitarras acústicas, las cuales se encuentran sobre muebles sin seguridad adicional a la del ingreso a la oficina ubicada frente a Recursos Físicos.

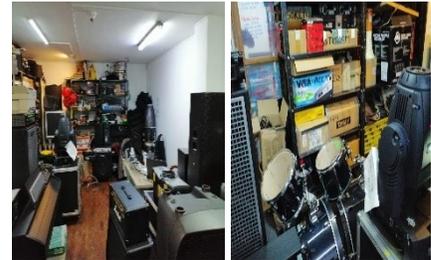
Si bien se observa que se encuentra aseada, se evidenciaron zonas que no estaban organizadas.

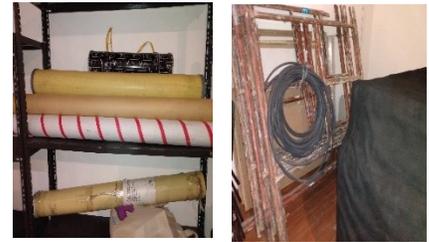
Los muros están en buen estado, el techo no presenta filtraciones; no obstante, se evidenció que el área no se encuentra delimitada y señalizada, la estantería no está anclada y hay elementos apilados que presentan riesgos de deslizamiento (andamios).

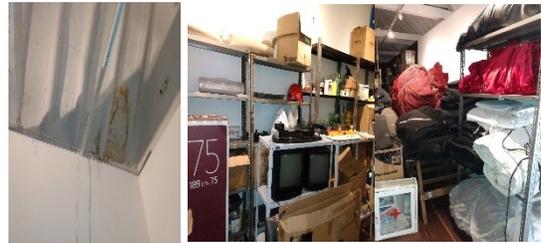
Se evidenciaron filtraciones en el techo; el espacio de almacenamiento no tiene delimitaciones o señalizaciones dentro de la misma; no todos los materiales están bien ubicados, presentando riesgo de caer, algunos de ellos sobrepasan el borde de la estantería.
